**RAPPORT DE MISSION**  
**Diagnostic solidité charpente**

**Salle THIBAUD – La Rochefoucauld**

**Objet de la mission** : **FIA - contrôle de structure**

**Date d'émission du rapport** : 23 janvier 2018  
Les résultats ne se rapportent qu'aux ouvrages pour lesquels une mission a été confiée au contrôleur et qu'aux éléments accessibles lors de son intervention.

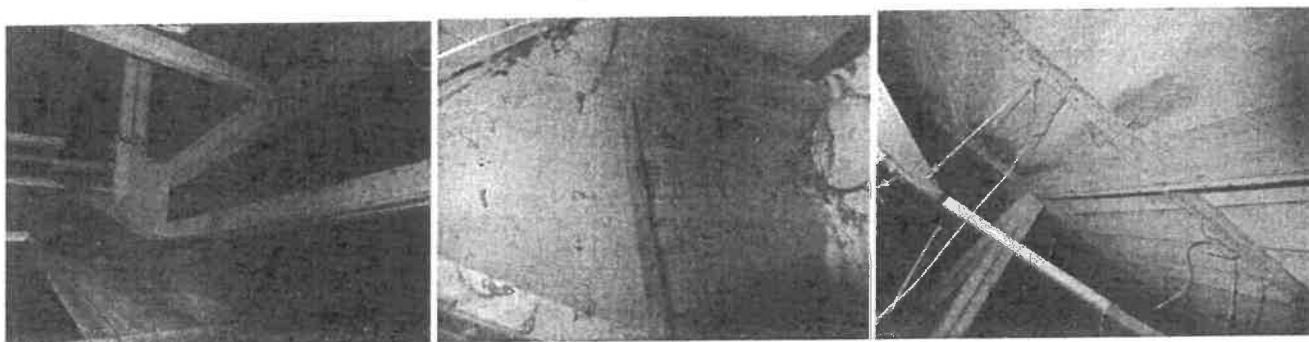
#### Charpente intérieure :

Les éléments de charpente présentent une corrosion superficielle qui se manifeste par des piqures de rouille éparses.

**Afin d'assurer la pérennité de l'ouvrage à long terme, nous recommandons un décapage et une remise en peinture anti-corrosion de l'ensemble des profilés intérieurs et extérieurs.**

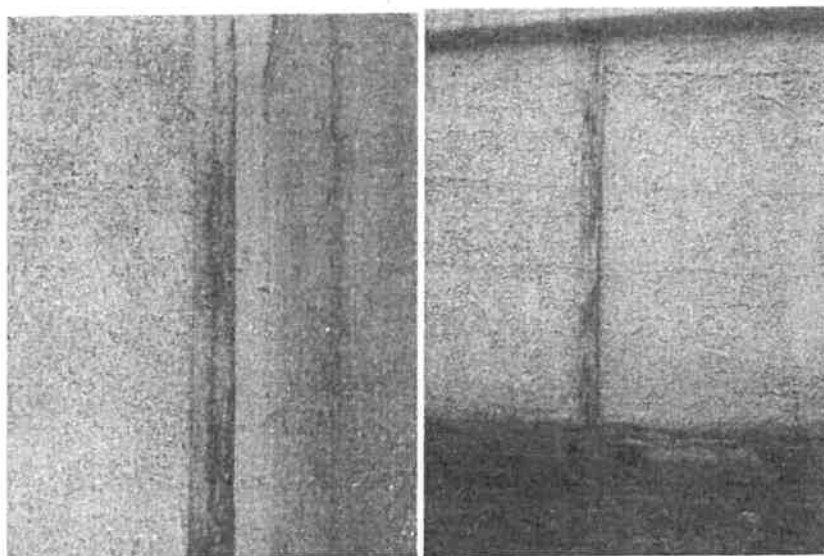
Côté cour :

Les montants des poteaux des fermes F1 à F4 présentent une corrosion superficielle (piqures de rouille éparses) sur les profilés exposés.

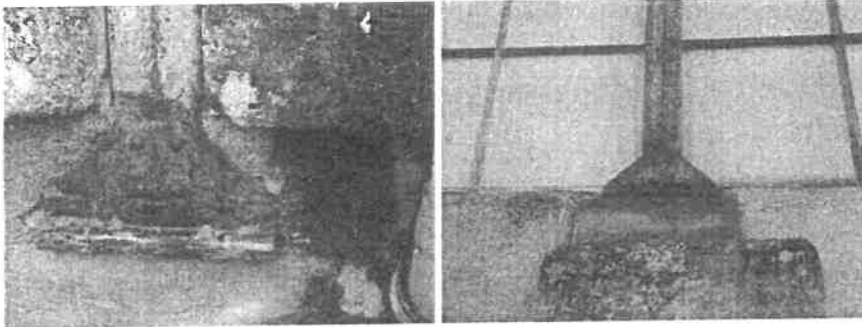
Côté rue :

La charpente du bâtiment est en bon état de conservation et ne présente pas de défauts de solidité ni de stabilité. Néanmoins, la corrosion avancée des assemblages en pied de poteau des fermes F1, F2 et F3 côté rue pourrait entraîner un effondrement partiel de l'ouvrage et nécessite des travaux de remise en état.

**Les ferrures d'assemblage en pied de poteaux des fermes F1, F2 et F3 sont fortement corrodées et présentent un effeuillage et des pertes de matières importantes.**

**La charpente est en bon état de conservation et peut être conservée dans sa configuration actuelle sous réserve d'une reprise des appuis des fermes côté rue.**

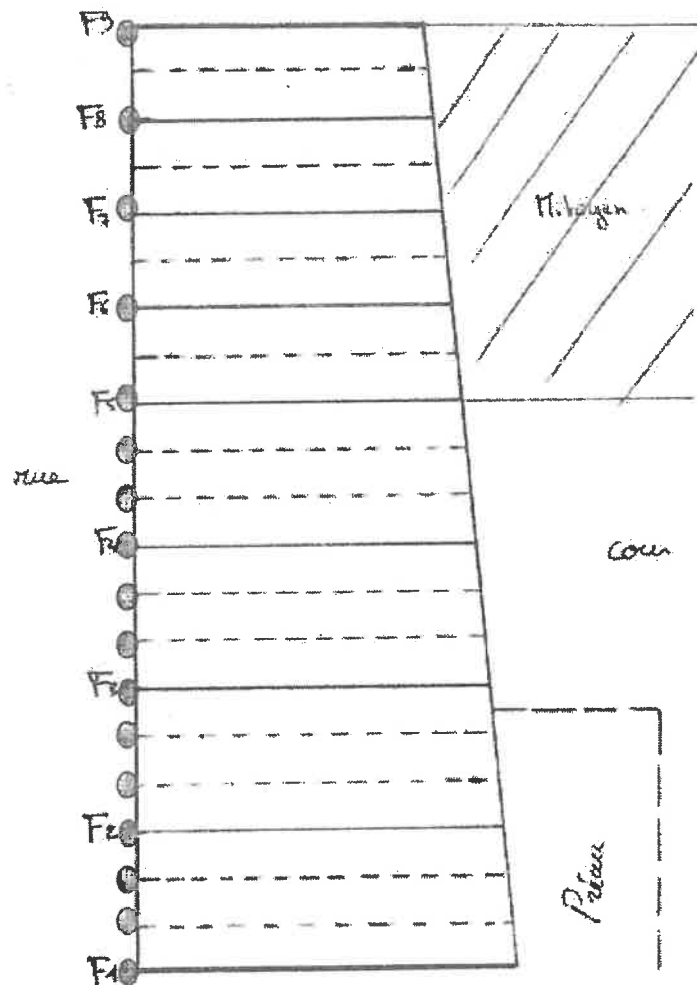
**Repérage des désordres :**

- Ferrures d'appui très corrodées : perte de matière et effeuillage des profilés. Montants des poteaux corrodés avec perte de matière superficielle.
- Corrosion superficielle des poteaux et des extrémités des fermes.
