**RAPPORT DE MISSION**  
**Diagnostic solidité charpente**

**Salle THIBAUD – La Rochefoucauld**

**Objet de la mission** : **FIA - contrôle de structure**

**Date d'émission du rapport** : 23 janvier 2018  
Les résultats ne se rapportent qu'aux ouvrages pour lesquels une mission a été confiée au contrôleur et qu'aux éléments accessibles lors de son intervention.

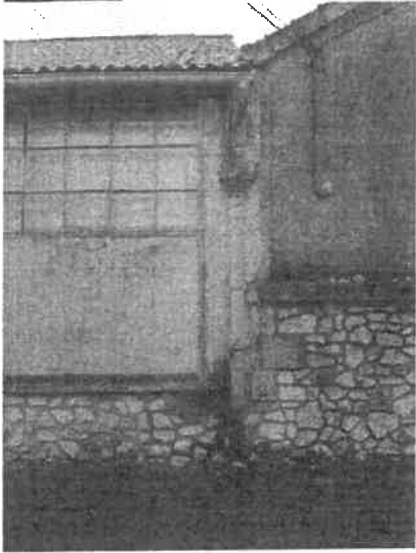
F1

**Les ferrures d'assemblage en pied de poteaux des fermes F1, F2 et F3 sont fortement corrodées et présentent un effeuillage et des pertes de matières importantes.**

**Afin d'assurer la pérennité de l'ouvrage à long terme, nous recommandons un décapage et une remise en peinture anti-corrosion de l'ensemble des profilés intérieurs et extérieurs.**

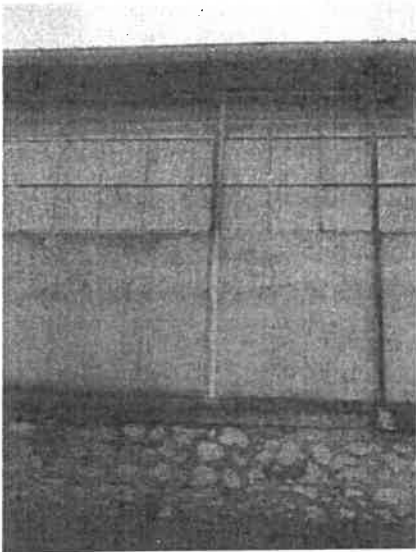
Les montants des poteaux des fermes F1 à F4 présentent une corrosion superficielle (piqures de rouille éparses) sur les profilés exposés.

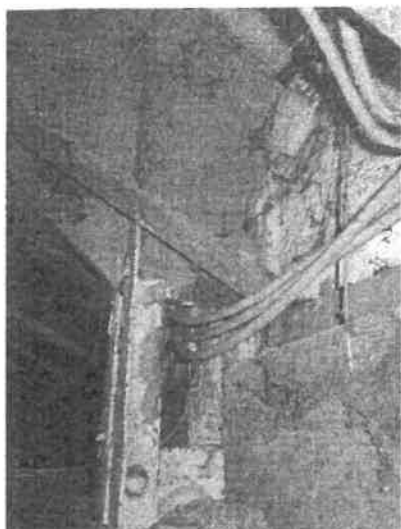
Tête de poteau de F1 côté rue

Les montants et têtes de fermes exposés présentent une corrosion superficielle marquée avec un début de perte de matière en surface.

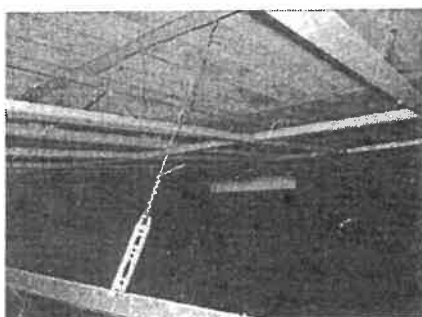
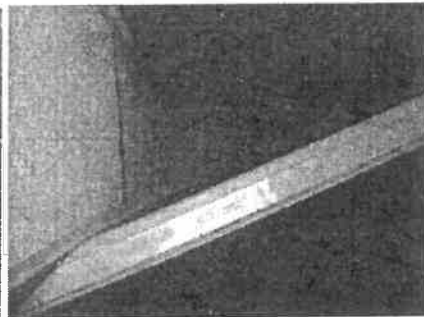
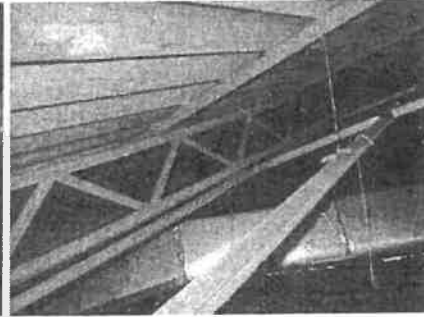
Ferme secondaires

Par ailleurs, la structure supportant les plafonds présente de nombreux défauts et déboitements de profilés qui pourraient entraîner l'effondrement de panneaux de plafonds.

**Par ailleurs, et dans l'attente de la réalisation des travaux, nous recommandons la dépose complète des plafonds et de leur ossature, dont les nombreux défauts sont susceptibles d'entraîner la chute d'éléments de plafonds à court terme.**
